奈良文化財研究所

業務実績書(受託事業)

中期計画の項目	4 文化財に関する調査及び研究の推進		
【事業名称】	平成27年度増田地区伝統的建造物群詳細調査業務委託(受託)((1)-③)		
【担当部課】	文化遺産部	【事業責任者】	文化遺産部長 林良彦

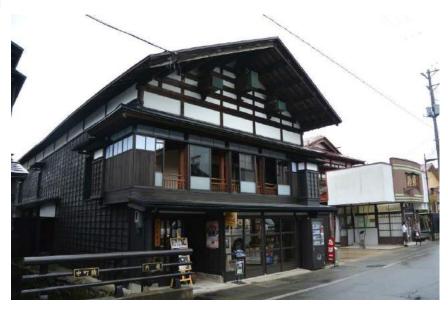
佐藤又六家主屋

27 年度は主として佐藤又六家について主屋、文庫蔵の実測調査、調査票作成、写真撮影等を行い、調査報告書の原稿を提出した。調査の結果、主屋は明治初年頃の建築で、文庫蔵は江戸時代に遡ると思われる遺構であることなどが判明し、松浦千代松家とともに報告書を刊行した。

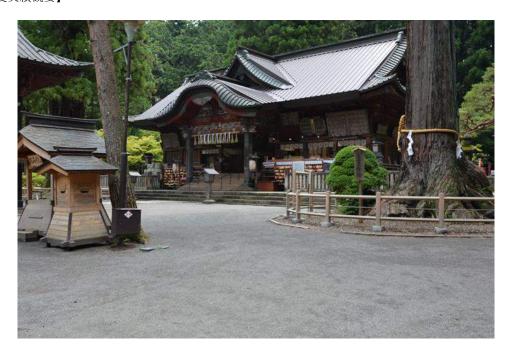
北口本宮冨士浅間神社拝殿

北口本宮冨士浅間神社は山梨県富士吉田市にあり、近世には富士山信仰の高まりとともに庶民の信仰を集めた。室町時代から江戸時代初期までの本殿 3 棟はすでに重要文化財に指定され、保存の措置が執られている。今回神社から受託した社殿の調査は、宝永の富士山噴火以降の江戸時代中期に整備された社頭を飾る幣拝殿、神楽殿、中門、手水社、社務所、摂社等のもので、いずれも江戸の富士講の信者が資金集めをして建設された近世社寺建築の典型的な例である。

本受託事業においては、現地調査に 6 度赴き、調査票作成、写真撮影、実測調査、類例調査等を行い、調査報告書を刊行した。調査の結果、北口本宮冨士浅間神社の社殿群は近世社寺として非常に高い価値を持つことが判明し、文化財としての保存に向かうことが確認できた。

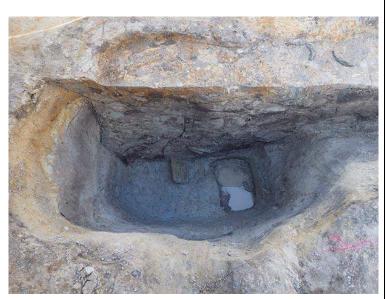
柱穴の検出及び断ち割り状況 (下部の木片は礎盤。抜き取り痕跡 上部の粘土は、建て替えの際の再整地)

用の様相が明らかになった。さらに、比較的軟弱な地盤に対し、入念な整地を行って土地利用を展開していること、 建物を建て替える際も粘土等により突き固めるなどの、丁寧な地業を行っていることなども確認した。

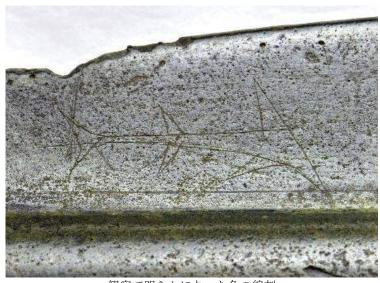
観察で明らかになった魚の線刻

- (1) 三次元計測:全ての対象資料について三角法レーザースキャナーによる三次元計測を行った。
- (2) X線撮影:X線を用いた鋳造状態等の調査を行った。
- (3) ICP 分析: ICP 分析により成分の定量分析、鉛同位体比分析を行った。
- (4) 拓本:採取可能な資料に対して拓本の作成を行った。
- (5) 写真撮影:対象物の写真撮影を行った。
- (6) 表面観察による成果:詳細な資料の観察を実施した。この結果、銅剣の関近くに、魚を表現した線刻があることが明らかとなった。
