業務実績書(受託事業)

中期計画の項目	4 文化財に関する調査及び研究の推進					
【事業名称】	「宇治の文化的景観」における伝統的建造物の保存・整備に関する調査研究(受託) ((1)-①-ア)					
【担当部課】	文化遺産部	【事業責任者】	景観研究室長 清水重敦			
【スタッフ】	清水重敦〔文化遺産部景観研究室長〕、惠谷浩子〔同部研究員〕、松本将一郎〔同部アソシエイトフェロー〕					
<b>【年度実績概要】</b>						
本受託事業は、「宇治の文化的景観」における伝統的建造物の保存・整備に関する調査研究の2年目として、重要文化的景観の追加選定を目指す宇治市白川区を対象に、現存する伝統的建造物の価値評価を目的として実施した。現地調査では、1次調査として区内に残る木造家屋や近代建築の残存状況を悉皆的に把握し、次に2次調査として個別の建造物についての詳細な調査を行った。また、併せて、白川区の集落構造や主要な生業である茶業についての分析も行い、今後の保存・活用に向けた基礎資料の提示を行った。本調査の成果は、宇治市により本年度刊行される『宇治市文化財総合把握調査報告書Ⅰ』の原稿として執筆するとともに、宇治市主催「白川の伝統的家屋調査中間報告会」において成果報告を行った。						
1次調査では、近世から昭和30年までの間につくられた109件の伝統的建造物を確認することができた。この1次調査の結果を踏まえて抽出した10件の家屋を対象に2次調査を実施し、その歴史調査、実測調査、写真撮影を行い、配置図・平面図・断面図の作成と価値評価を行った。2次調査の対象は、茶農家や茶工場、覆小屋などの茶業関連家屋のほか、茅葺建物や米農家の建物など、集落の変遷や生業の特徴を示すものとした。ただし、今回は「宇治の文化的景観」に関する追加調査として、既選定地区である中宇治に所在する2件の伝統的建造物、また将来的に選定を目指す黄檗地区の1件についても個別の実測調査を行った。						
本調査の成果として、①白川区における伝統的建造物の残存状況を把握し、その建築類型と分布特性を捉えられたこと、②金色院からの白川の歴史と建造物・敷地との関係を読み取ることができたこと、③茶工場を含む敷地構成や建物の在り方の変遷、中宇治との違いが具体的に明らかになったこと、④建造物を含めて茶業に関連する諸要素が揃った白川の特質を把握できること、があげられる。

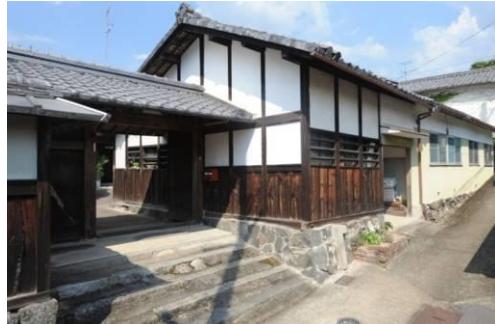
服部家旧製茶場（明治5年）

手製茶時代の茶工場。表通りに外壁を接する細長い長屋で、敷地側に戸口を開き、半間幅の横連子窓が二面に巡る。

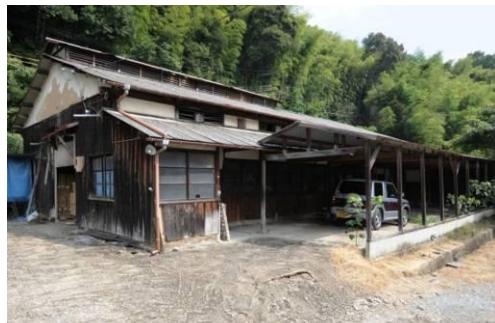
旧白川共同製茶場（昭和30年頃）

製茶機械の普及に伴い建設された機械式製茶工場。敷地外の土地を新たに求めて工場を建て、木造トラスにより広い空間を得ている。

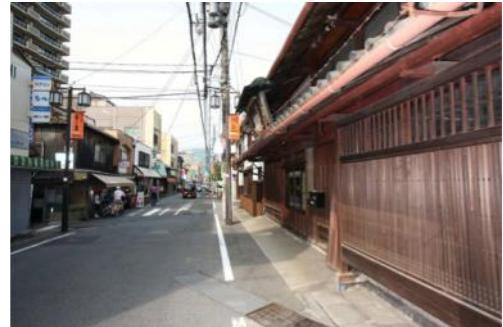
現在も茶製造をおこなう茶農家の町家  
1階の庇の軒が深い上、平格子を多用し、軒下空間を広く取る点に生業の反映がみられる。

宇治橋通りに残る伝統的家屋は、茶業関連家屋と、近代宇治の活況を反映する諸職業の家屋、に大きく二分される。町家形の表屋が多く見られる中で、一部に宇治の茶業独特の建築類型が混じる（長屋門、茶工場等）。また、銭湯なども町家に類する形式ながら、独自の形態を有している。これら伝統家屋については、個々の特性に従った整備方針の立案が必要であり、その方針を提示した。

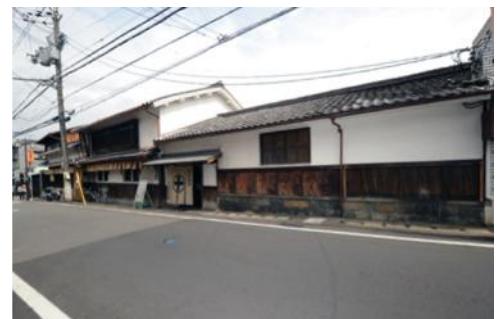
通りに面する旧茶工場  
通りに面して設けられた旧茶工場を整備、活用する要望があり、文化的景観としての整備・活用方針の立案が急務となっている。

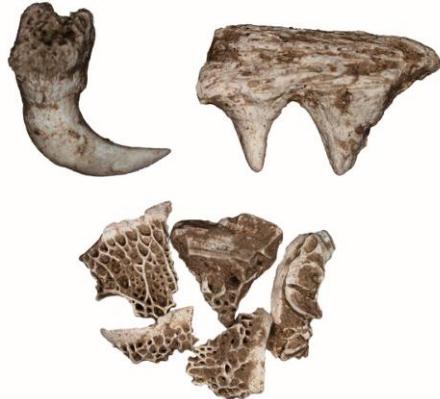
長割遺跡から出土したサケ科魚類  
(上段：歯、下段：椎骨破片)

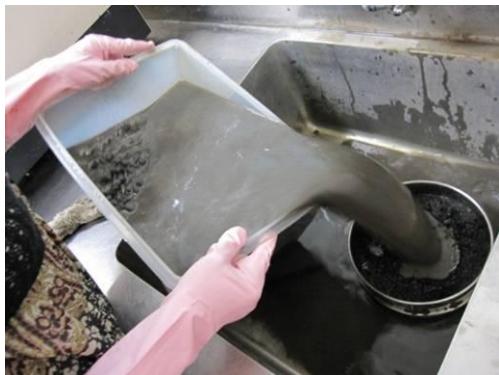
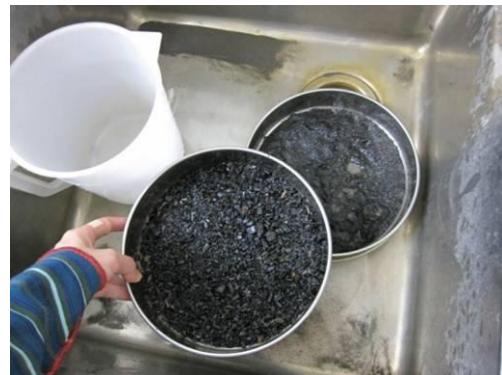
水洗フルイ選別選別法による土壤選別作業風景

これらの骨片類や種実類を回収するためには、土壤を採取してフルイによる選別作業を実施する必要がある。そこで、奈良文化財研究所では1mm目までのフルイによる水洗フルイ選別法と0.25mm目のフローテーション法を実施し、微細遺物を回収した。合計4,564gの土壤を選別し、18.83gの骨片、503.33gの炭化材片、2.72gの種実類を回収した。なお、分析にあたっては、奈良文化財研究所だけでなく、新潟県埋蔵文化財調査事業団の土壤選別作業で回収された動物遺存体や植物遺存体も同定対象とした。

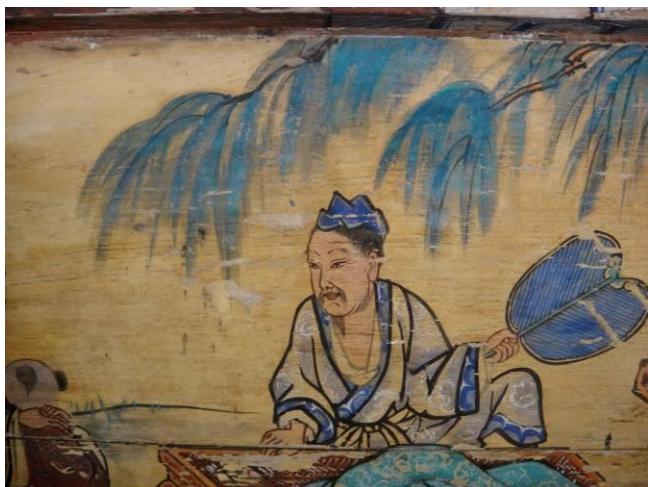
施工が完了し、顔料の剥落止めの終了した壁面

対象となる壁面が大きいため、全体の施工は3年度計画とし、今年度は、試験施工として4面の施工管理を行い、無事終了した。過去に用いられた修復材料の同定とその除去手法に関しても調査、実験を行い、その成果を施工に反映することができた。

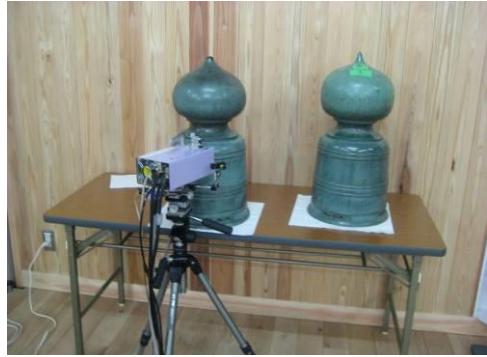
宇治橋擬宝珠の蛍光X線元素分析

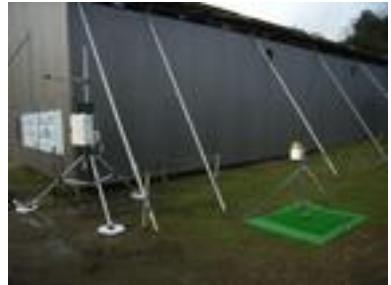
石室に設置した覆屋と気象観測装置

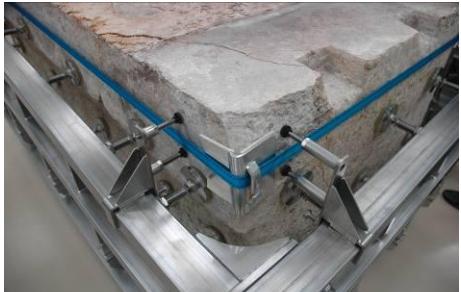
天井石 3 の亀裂部側面支持サポート			
【実績値】 論文等数 2 件 (①~②) ①肥塚隆保他「高松塚古墳壁画の材料調査」『奈良文化財研究所紀要 2010』2010. 6 ②肥塚隆保他「材料調査の概要」『月刊文化財』第 563 号 2010. 8			
研究発表件数 3 件 (③~⑤) ③肥塚隆保他「国宝高松塚古墳壁画の材料調査—目地漆喰および下地漆喰—」日本文化財科学会、2010. 6 ④高妻洋成他「ミリ波およびテラヘルツ波の文化財への応用 I—層構造調査へのテラヘルツ波イメージング技法の基礎研究—」日本文化財科学会、2010. 6 ⑤降幡順子他「高松塚古墳壁画の材料調査—蛍光 X 線分析法による下地漆喰に関する調査(2)ー」日本文化財科学会、2010. 6			
【受託経費】 67,992 千円

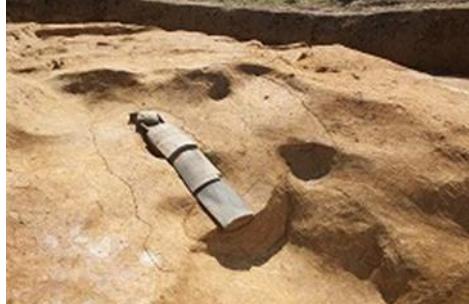
1区出土瓦組暗渠 北から			
<b>【実績値】</b> 論文等数2件(論文1件①、その他1件②) ①石田由紀子・石橋茂登・高橋透「檜隈寺周辺の調査—飛鳥藤原第164次」『奈良文化財研究所紀要2011』2011.6(予定) ②石田由紀子「檜隈寺周辺の調査(飛鳥藤原164次)」『奈文研ニュースNo.39』2010.12 出土遺物 軒丸瓦25点、軒平瓦26点、丸瓦2630点(380.0kg)、平瓦9325点(762.5kg) 土器15箱、鉄製品3点、鉄片1点、鉄釘2点、銭貨1点、鉄滓14点 羽口4点、種子2点、加工木1点、自然木1点 記録作成数 遺構実測図50枚、写真(4×5)136枚			
<b>【受託経費】</b> 9,329千円

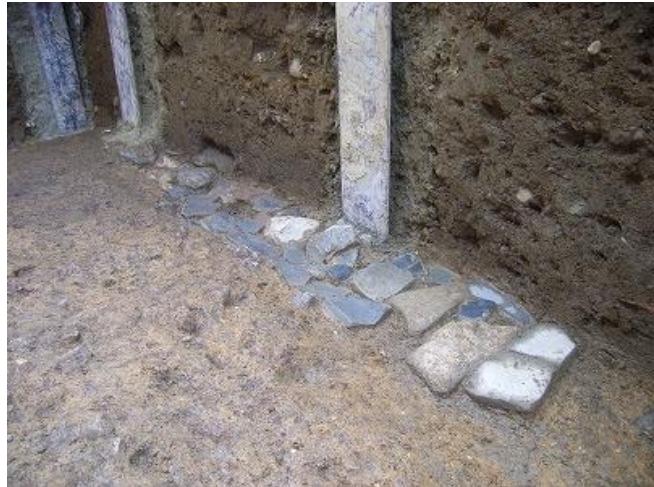
北壁で検出した石組溝底石

調査区の南半は現合同庁舎建設時あるいはそれ以前に、標高89.9m（地表下1.6m）まで大きく破壊されていた。それより下層には13世紀の土師器を含む土坑が重複しており、記録を取りながら掘り下げた。標高89.0m（地表下2.5m）付近では、北壁にかかる東西方向に石や瓦を敷いた遺構を検出した。石は人頭大の河原石で、石の下面是凹凸をもつものの、上面が平滑な面となるよう据えられていた。石のない部分には平瓦が置かれている。石は比較的精良な整地土の直上に据えられており、瓦の下面には溝の埋土と同様の土があることから、ほんらいはすべて石組みであったが、部分的に瓦で改修されているものと考えられる。この遺構は東西方向の溝の底石と判断した。溝の南辺を確認したものの北辺は調査区の北方に統くため、溝幅は明確でない。埋土はマンガンの沈着した灰褐色土で瓦片を含んでいた。石組みは調査区の中央部分のみで検出し、その長さは2.1mほどであり、東および西は先述した土坑で削平を受けている。

また西壁にかかる南北溝を確認した。検出面からの深さは30cmで、底面は地山（明黄色砂礫）が現れ、地山は西壁にむかってやや立ち上がる所以、西壁付近がこの溝の西肩になる。先述した北壁にかかる東西石組溝とこの南北溝との関係については、いずれも上層の土坑で削平されており、関係は明確でない。ただし溝の深さからみて、東西石組溝の方が新しいと考えられる。南北溝からは奈良時代の瓦が出土しており、古代の遺構の可能性がある。

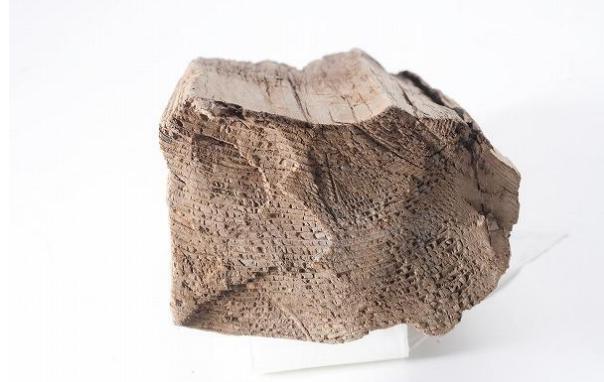
建物柱根の底面 年輪の様相から、大径材から割り出した材であることがわかる。底面はヨキで加工しており、使用した道具の刃の幅と使用方向が判明する			
【実績値】 記録作成数：実測図 44 枚、写真 (4 × 5) 50 枚 報告書用作成版下 64 枚 報告書本文 38 ページ 箱崎和久ほか「出土遺材」『小谷地遺跡発掘調査報告書』(仮称) 秋田県埋蔵文化財センター、2011 (予定)			
【受託経費】 1,506 千円
